TILSTANDS- OG VEDLIGEHOLDSRAPPORT AB SYRENLUNDEN SKOVLUNDGÅRDSVEJ 106-168 8260 VIBY

Revision A – 15. februar 2021

Andelsboligforeningen Syrenlunden, Skovlundgårdsvej 106-168, 8260 Viby.

Nærværende rapport er udarbejdet af Tri-Consult A/S, for Andelsboligforeningen Syrenlunden. Rapporten giver en beskrivelse af AB Syrenlundens bygningers vedligeholdsmæssige stand anno 2021 – hvad angår fælles primære bygningsdele som klimaskærm og fælles tekniske installationer, samt bygværker og anlæg i terræn. Sammen med 10-års driftsplanen giver den indblik i kommende vedligeholdsarbejder der bør foretages på bygningerne, for fortsat at holde disse i god stand. Bygningsdele er noteret med ID-nr. og økonomi for løbende drift og vedligehold fremgår også af drift- og vedligeholdelsesplanen.

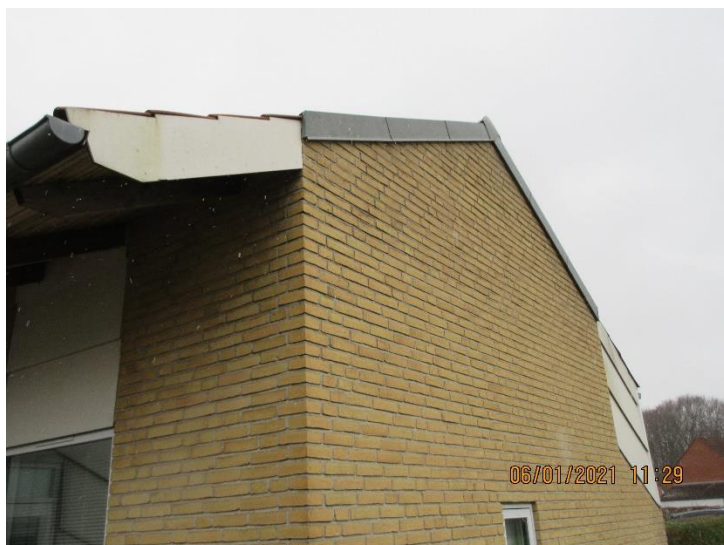
Mursten og fuger i murværk generelt i god stand.

Tilstand: Overordnet set er murværk i god stand. Nogle steder er der dog mindre huller i mørtelfuger, og der oplyses, at der er foretaget lokale omfugninger på nogle facader grundet vandindtrængen / opfugtning.

Murværk eftergås for afskallede, forvitrede og udfaldne fuger. Løse fuger udkradses og efterfyldes med ny, trykket mørtelfuge i farve og type som eksisterende.

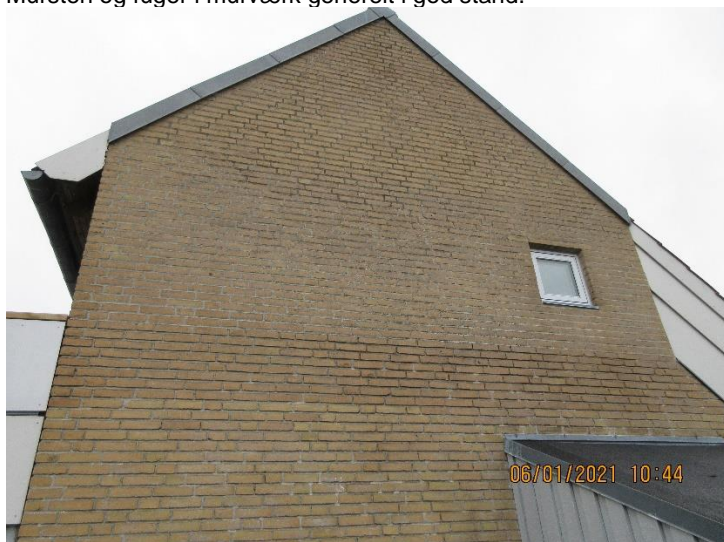
Partielt er der dog forskel på fugerne i både stand og udførsel. Her ses forskellige fugedybder, hvor fugerne lokalt er skiftede.

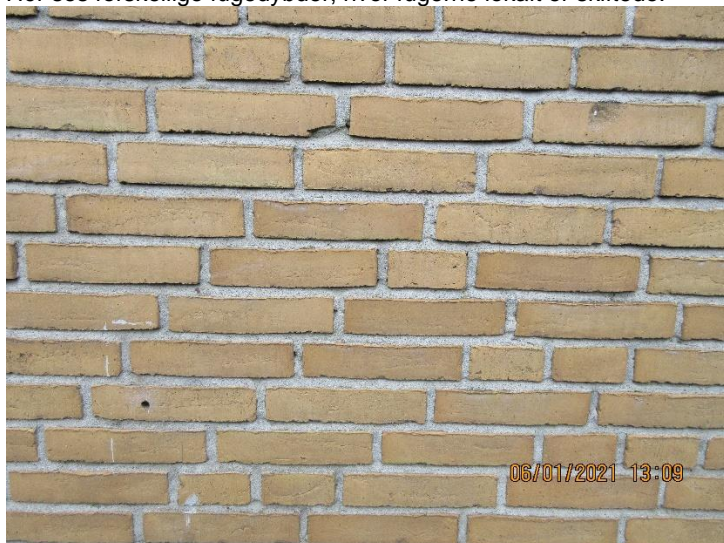
Der forekommer huller i fuger - særligt studsfuger - nogle steder. Huller bør udfyldes, men decideret omfugning bør ikke være nødvendig for nuværende.

Mørtelfuger med huller, og evt. forvitrede fuger, kan føre til øget vandindtrængen og evt. frostsprængninger af primært fuger, men også mursten, så der opstår en selvforstærkende effekt. Opfugtet murværk giver også bedre grobund for alger og anden belægning, som er visuelt skæmmende. Vinterbekæmpelse ved saltning kan også svække både mursten og mørtelfuger.

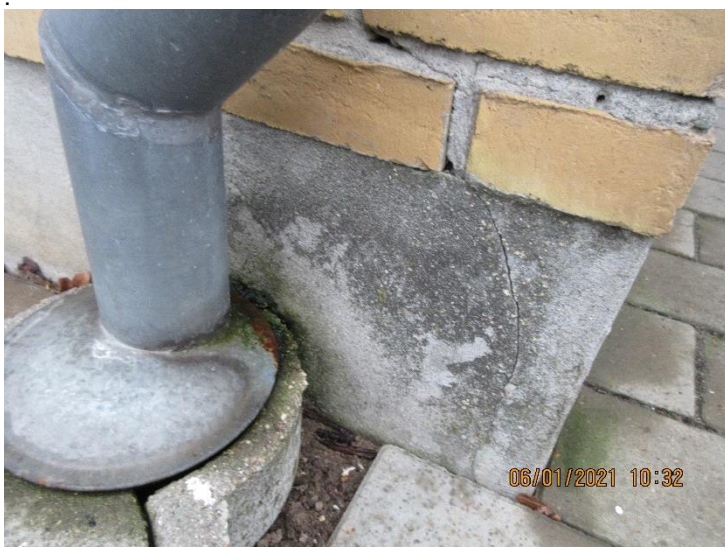
Revner i murværk lokalt – her en formodet mindre forskydning i Hjørne i både stenfuge og sokkel/sokkelpuds.

Det viste hjørne, hvor der er revne i murværk, er skrøbeligt, da der ikke er meget murværk til at modstå bevægelseskræfter. Forholdet bør kontrolleres generelt og udbedres. Den elastiske fuger mellem eternit og murværk trænger til udskiftning. Generelt er alle elastiske fuger mellem murværk og tilstødende bygningsdele i mindre god stand. Der ses kohæsi- onsbrud i mange fuger (den elastiske fuger fremstår "krakeleret" i overfladen), ligesom ad- hæsi- onsbrud er forekommende (fugen slipper i en eller begge sider, så der opstår revne, der øger risiko for vandindtrængen.

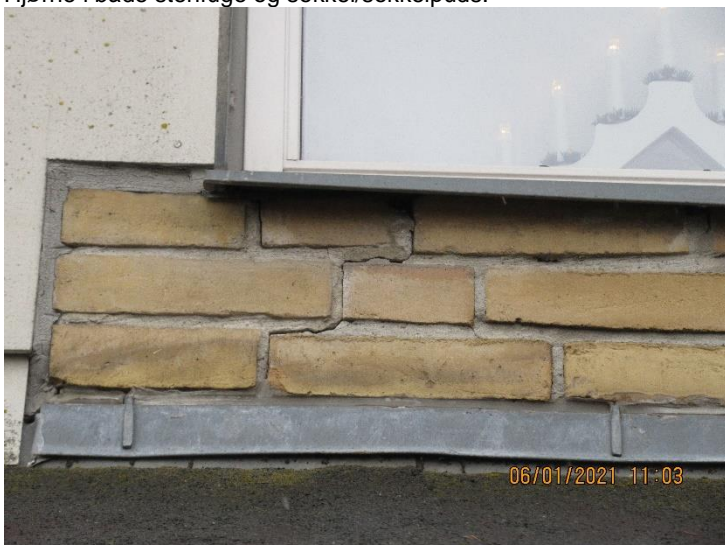
Revne i fuger i murværk mellem tag på skur og vindue på værelse. Elastiske fuger generelt mellem murværk og tilstødende bygningsdele (her eternit) er i mindre god stand og bør skiftes.

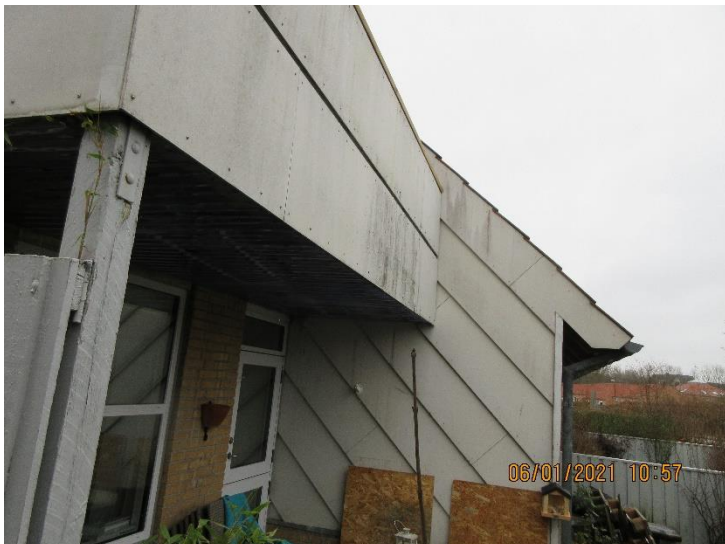
Eternitbeklædning på både altaner og klimaskærm har belægninger af alger og skidt. Eternitten indeholder asbest og behandles forsigtigt.

Alger og belægninger kan afrensnes forsigtigt med blød kost og egnede rengøringsmidler. Dette skal gøres forsigtigt pga. det nævnte indhold af asbest. Pladerne kan evt. males med egnet maling, der i nogen grad vil forsegle pladerne og derved nemme rengøring fremadrettet.

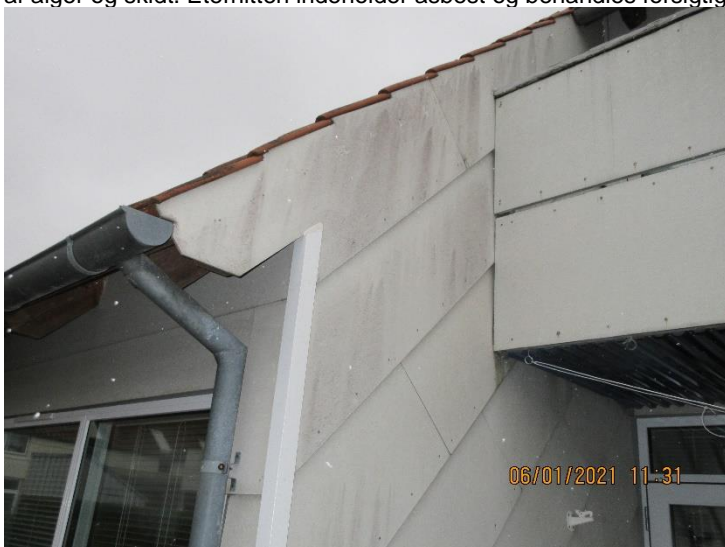
Algebelægning og skidt på eternitbeklædning – klimaskærm.

Tilstand: Eternitbeklædninger fremstår generelt med nogen algebelægning og skidt. Konstruktivt synes de i rimelig stand. Dette kan tilskrives deres indhold af asbest der gør dem stærke, men dog samtidigt gør, at man skal være varsom med håndteringen af eternitpladerne, mht. evt. udskiftning og ikke mindst rengøring.

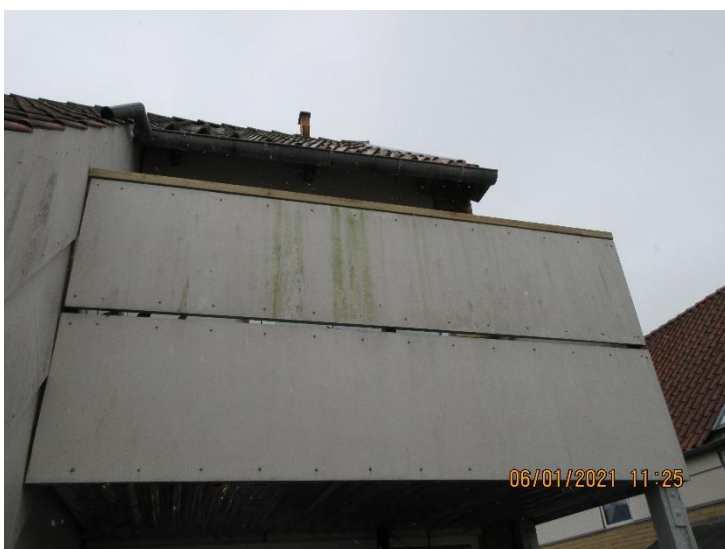
Algebelægning og skidt på eternitbeklædning - altan.

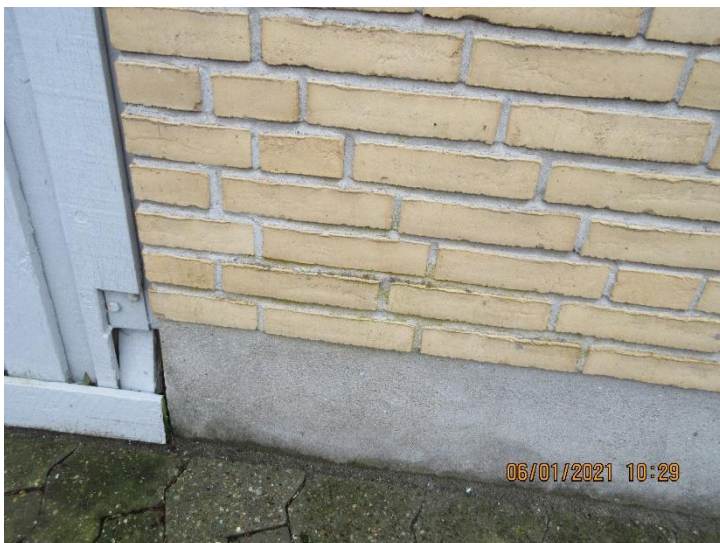
Lidt alge/mos-vækst nogle steder på murværk og mørtelfuger.

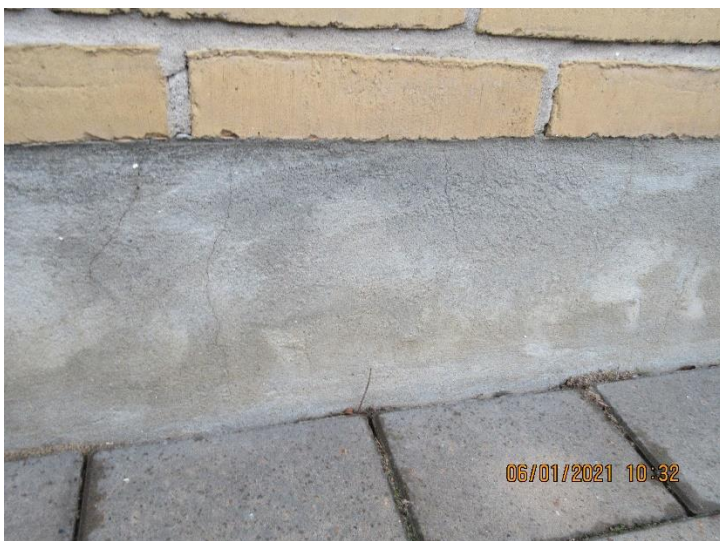
Svindrevner i sokkelpuds ses flere steder.

Der ses (primært) svindrevner i sokkelpuds flere steder.

Svindrevner giver øget risiko for opfugtning af sokkelpuds, med risiko for frostsprængninger og afskalninger til følge. Dette kan være selvforstærkende, såfremt der ikke gøres noget. Større revner kan desuden medføre øget vandindtrængning og i værste fald opfugtning af gulvkonstruktioner inde i boligerne. Rent konstruktivt er der sjældent fare på færde ved alge- eller mos-vækst på murværk og puds.

Revner i sokkelpuds bør udbedres, hvis omfang og ikke mindst bredden er stor. Afskaldet sokkelpuds bør retableres.

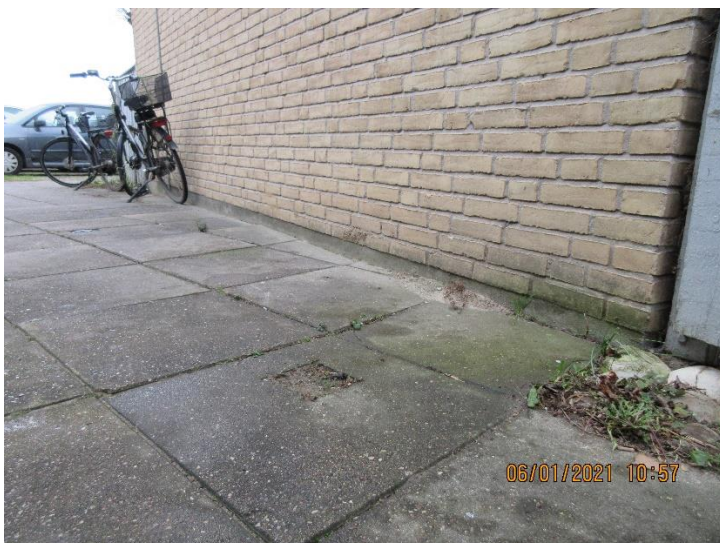
Sokkel er ikke mindst 150 mm høj. Hvor flisebelægninger er ført helt ind mod sokkel, kan opstrøjt give øget algevækst på såvel sokkel som de nederste mursten. Særligt mod nord.

Desuden ses der flere steder algevækst og skidt på sokkelpuds og det nederste murværk. Flisebelægninger ført ind til sokkel giver opstrøjt på soklen, og giver dermed øget opfugtning og algevækst. Hvor der mod soklen ligger jord eller sand, vil opstrøjt herfra desuden gøre soklen (puds) beskidt. Den frie sokkel anbefales i dag at være mindst 150 mm høj, og desuden udført med sokkelaffugter (dette var ikke et krav på opførelsestidspunktet).

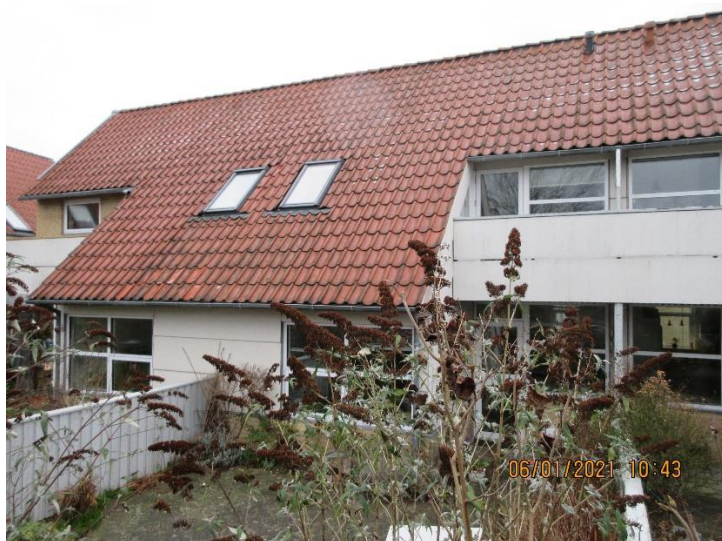
Tagbelægning af teglsten. Enkelte steder er sten afskallet / knækkede.

Tagsten der er i stykker skal skiftes. Sten der ligger decideret forkert bør rettes. Stenrækker der slanger sig, kan overvejes oprettet/omlagte, men der er risiko for at stenene tager skade ved uønsket håndtering. Så længe stenene er nogenlunde tætte, frarådes omlægning – se desuden punkt om undertag.

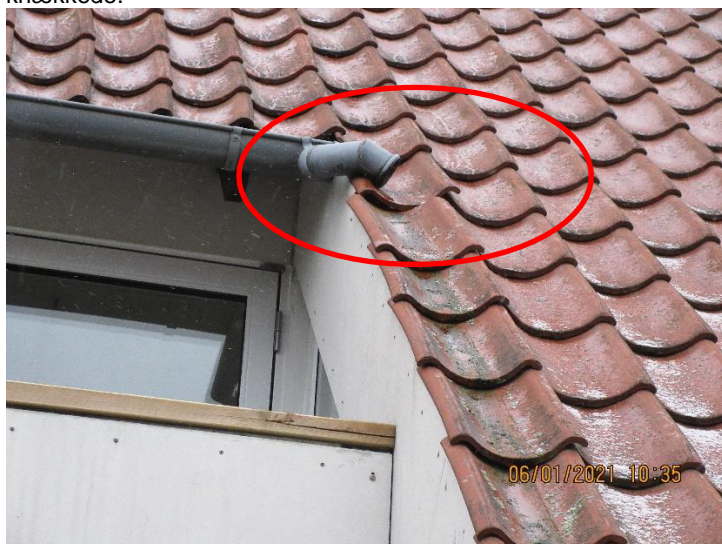
Tagsten har ikke korrekt overlæg over nedenliggende sten. Kan give uønsket vandindtrængen.

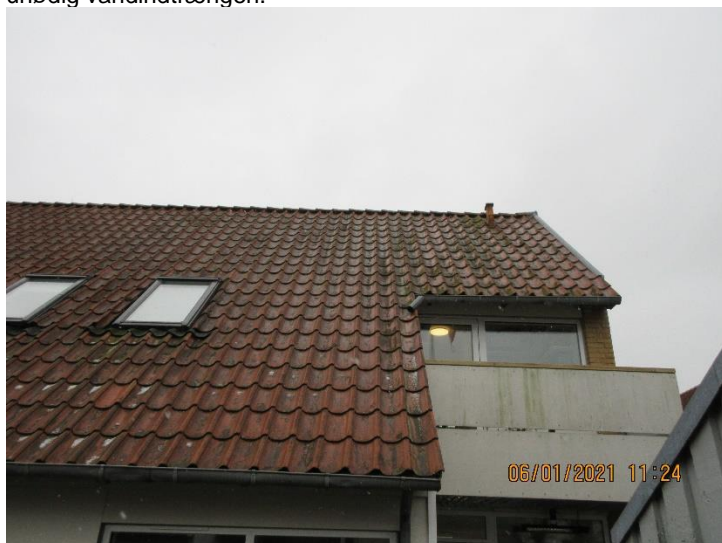
Der ses algevækst på tagflader og eternitbeklædninger flere steder – især på skyggefulde placeringer. Det har umiddelbart ingen konstruktiv betydning, men kommer der decideret mos, kan en stor mængde løfte stenene, så der kan komme vandindtrængen.

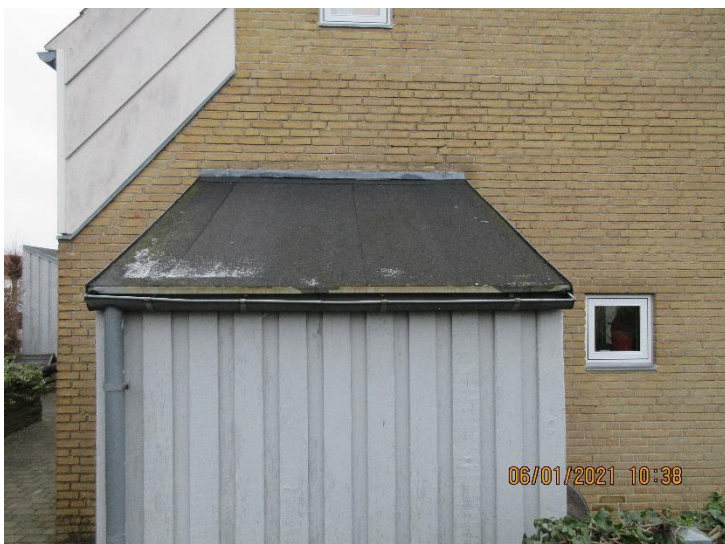
Tagbelægning med tagpap på skure. Generelt i rimelig stand. OBS på zinkinddækning mod mur, hvor gummifuger bør kontrolleres.

Da tagpap udelukkende findes over træskure og derfor udenfor den egentlige klimaskærm, er der ikke så stor risiko for skader, såfremt der skulle opstå svigt i tagpap. Hvis den elastiske fuge over zinkinds kud er utæt, vil der være forøget vandindtrængen, med deraf følgende opfugtning og mulige skader i murværk

Jævnlig eftersyn for deciderede skader (og naturligvis udbedring heraf) vurderes tilstrækkeligt, hvad angår drift og vedligehold. Det vigtigste punkt for vedligehold, er vedligeholdelse af den elastiske fuge mellem zinkinds kud og murværk.

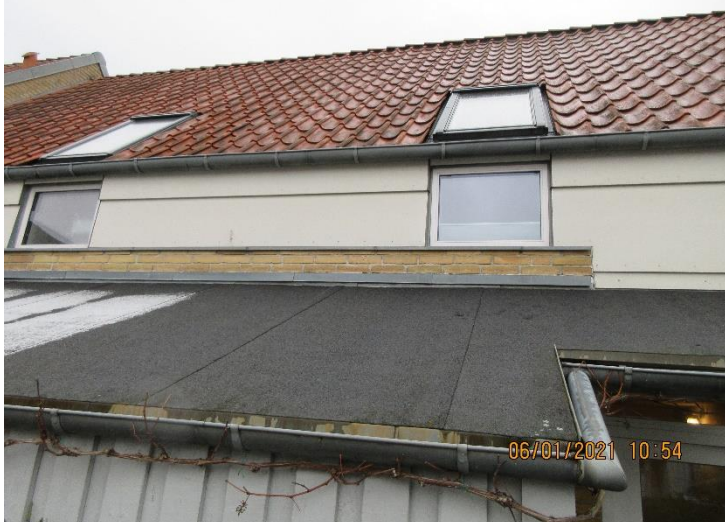
Tagbelægning med tagpap på skure. Generelt i rimelig stand. Her ses klatreplante under tagrende – disse bør holdes nede.

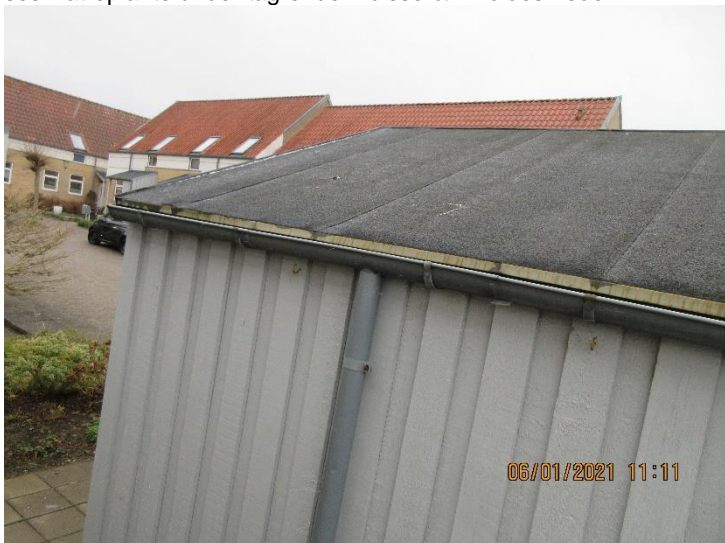
Tagbelægning med tagpap på skure. Generelt i rimelig stand. Der ses mindre bagfald på tagrender nogle steder.

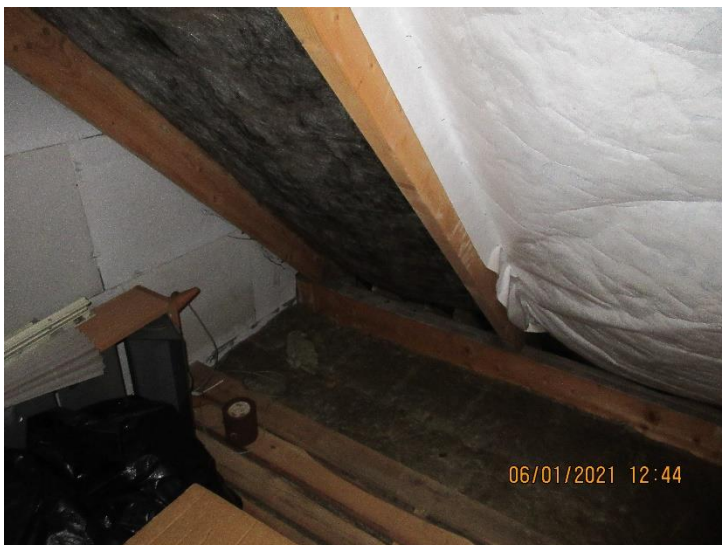
Undertag er generelt i mindre god forfatning. Her ses nødtørfig reparation - Den hvide dug er uhensigtsmæssigt fastgjort på spærsider.

Huller i, og på anden måde nedbrudt undertag, er skyld i vandindtrængen. Dette giver naturligt risiko for vandskader, både direkte ved nedsvivende vand og ødelæggelse af underliggende konstruktioner og komponenter (eller materiel opbevaret på loftet), eller indirekte som skimmel- og i værste fald rådskader i trækonstruktioner og andre bygningsdele af organisk materiale.

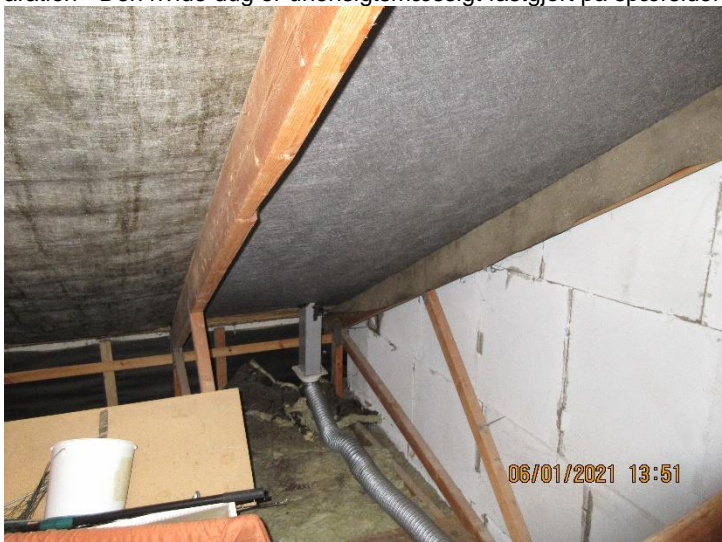
En bane undertag skiftet mod væg (brandsektionering). Udluftninger skal isoleres og må ikke ligge med bagfald, som det ses her.

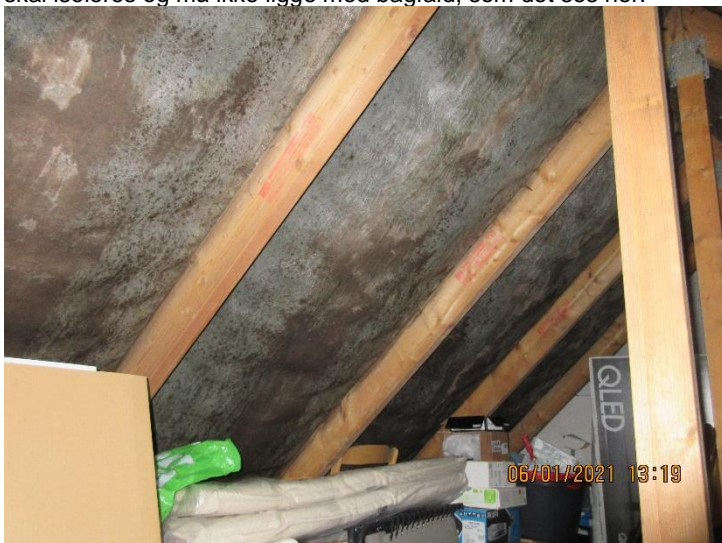
Undertag er generelt temmelig "sprødt" og har her skimmel-lignende Plamager. Desuden fornemmes begyndende huller / stort slid, hvor undertaget ifm. blæst, slår mod bagsiden af tagsten (nakken).

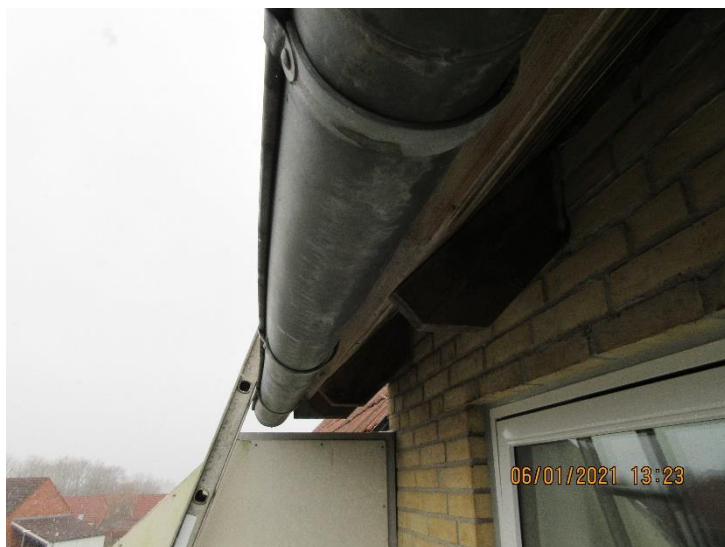
Tagrender er generelt i rimelig stand, om end lidt bulede og med bagfald nogle steder.

Tagrender og nedløb vurderes at være i rimelig stand, alderen taget i betragtning. Der forekommer lidt rust og ir på tagrender og særligt rendejern. Det vurderes at der er nogle utætte loddede samlinger og endebunde sporadisk, men ikke noget graverende.

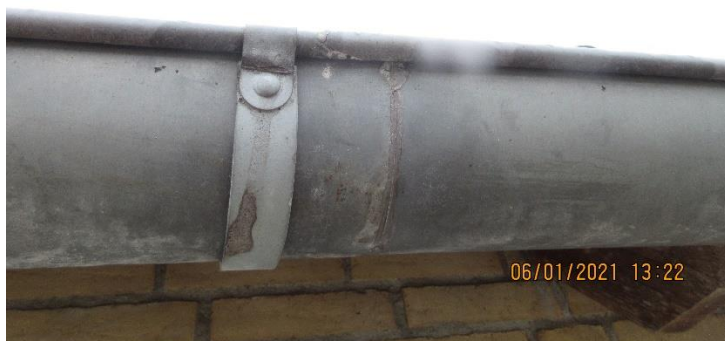
Tagrender generelt i rimelig stand. Her ses loddet samling og ir på bunden af tagrenden.

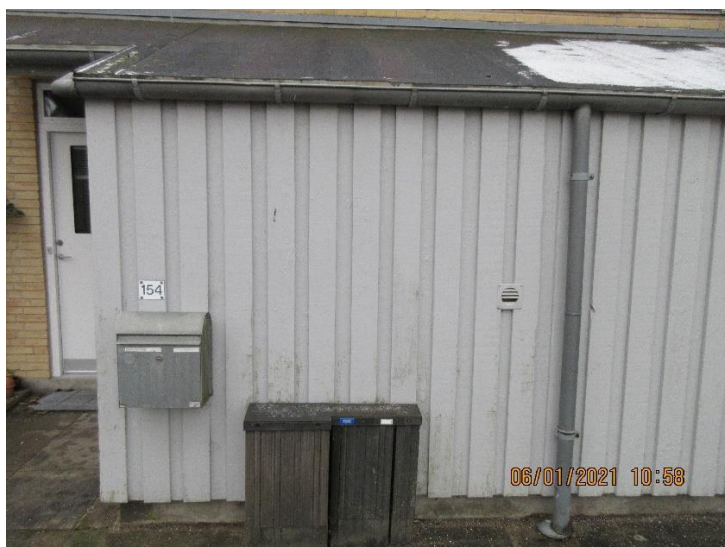
Tagrender / nedløb generelt i rimelig stand. Dog ses bagfald på nogle tagrender – særligt på træskure. Desuden enkelte buler.

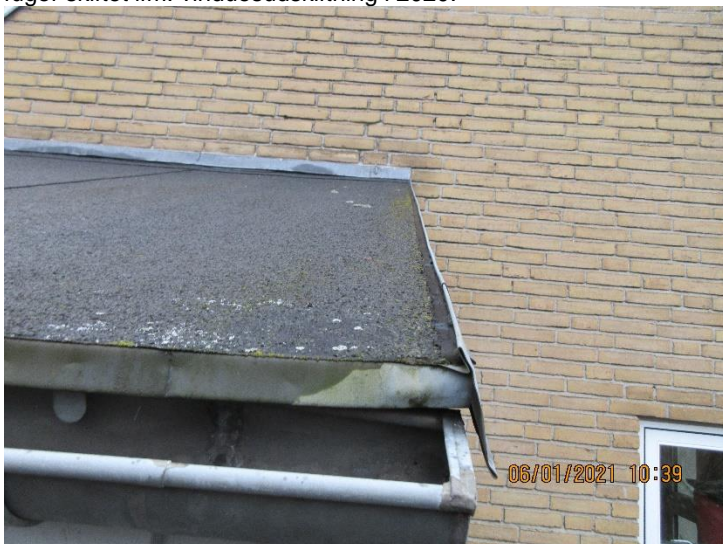
Zinkinddækninger vurderes generelt at være i rimelig stand. Særligt indskud i murværk bør have kontrolleret den elastiske fuge.

Svigt i inddækninger giver risiko for forkert vandgang/afvanding, således vand kan løbe ned i underliggende konstruktioner, med skade til følge. Særligt de elastiske fuger mellem zinkindskud og tilstødende bygningsdele bør holdes under opsyn.

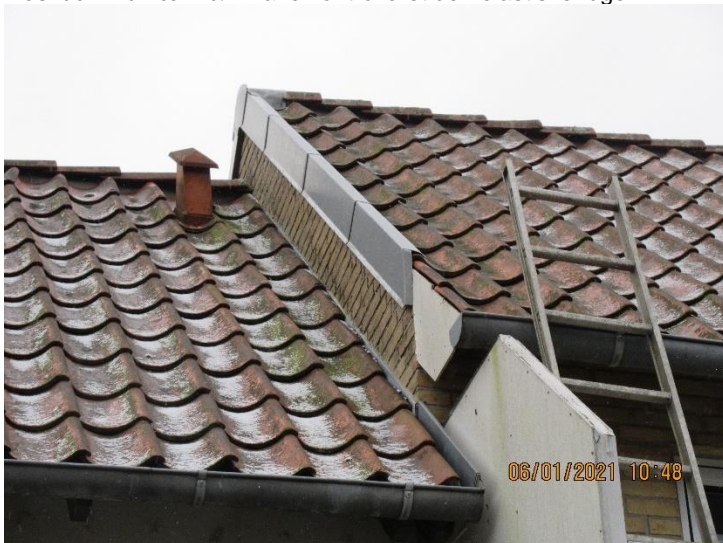
Vindskeideinddækninger af nyere årgang. Vurderes af være i rimelig stand, men bør vurderes nærmere ifm. evt. tagudskiftning. Det er ikke sikkert de kan genbruges.

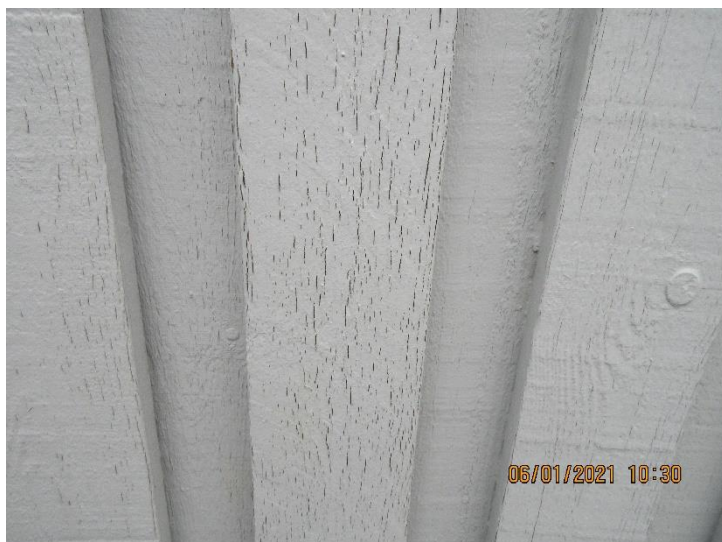
Træværk trænger generelt til maling – her ses udtørret og revnet maling på plankeværk mellem haver.

Opretning: Træ der er råddent bør skiftes. Al træværk bør have en gang maling – skønnede omkostninger hvis arbejdet skal udføres af malerfirma: 400.000 kr. Skønnede omkostninger ved "gør-det-selv"-arbejder: **40.000 kr.**

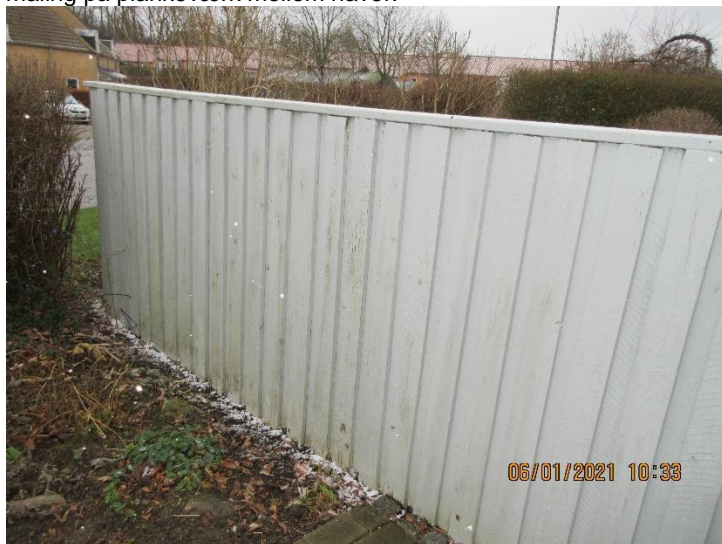
Plankeværk mellem haver – bunden støder helt ned til terræn med øget opfugtning til følge – der er råd i bunden af beklædningen.

Svigt og skade i trækonstruktioner opstår over tid, hvad angår råd og anden naturlig nedbrydning. Umiddelbart er der ikke fare for kritiske skader og alvorlige følgeskader heraf, da al træværk er uden for klimaskærmen. Da meget træværk er i tæt kontakt med terræn/jord – stolper, plankeværk osv. vil træet i bunden være opfugtet i højere grad. Dermed vil der også hurtigere forgå end ellers, ligesom der er øget algevækst, som det også ses på billeder.

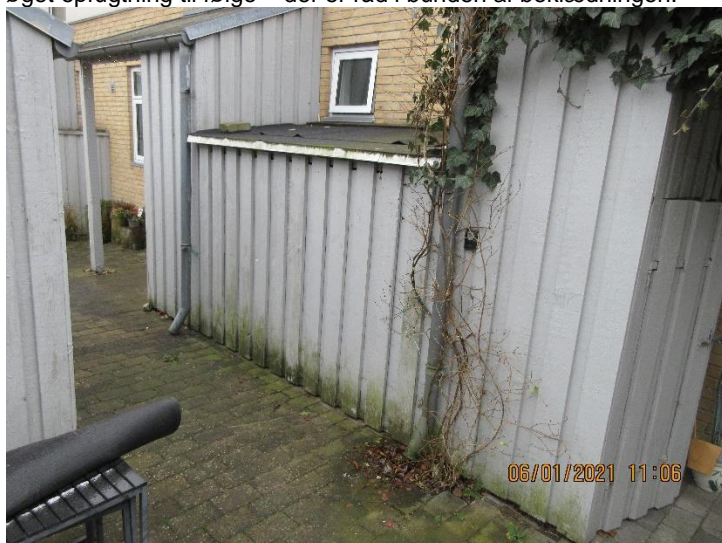
Træværk på skure mod nord går helt til terræn. Derfor øget opfugtning, algevækst og risiko for råd. Klatreplanter bør holdes i ave.

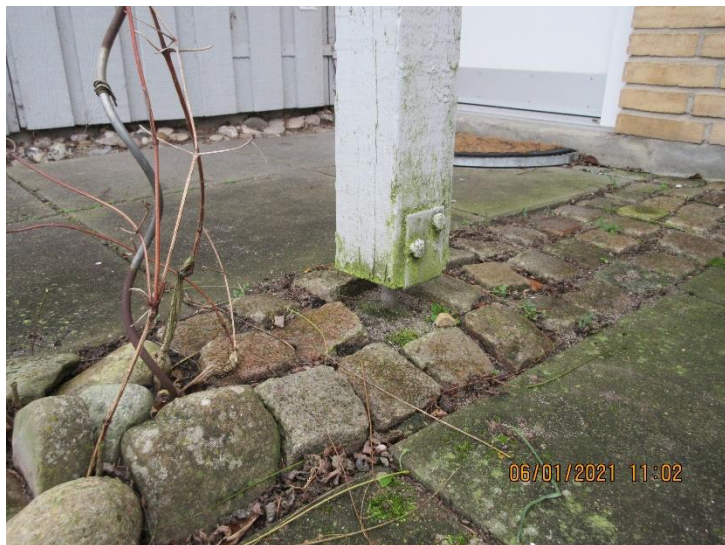
Bærende træstolper bør friholdes fra terræn som denne. Bør dog jævnligt kontrolleres for råd, afrenses og males.

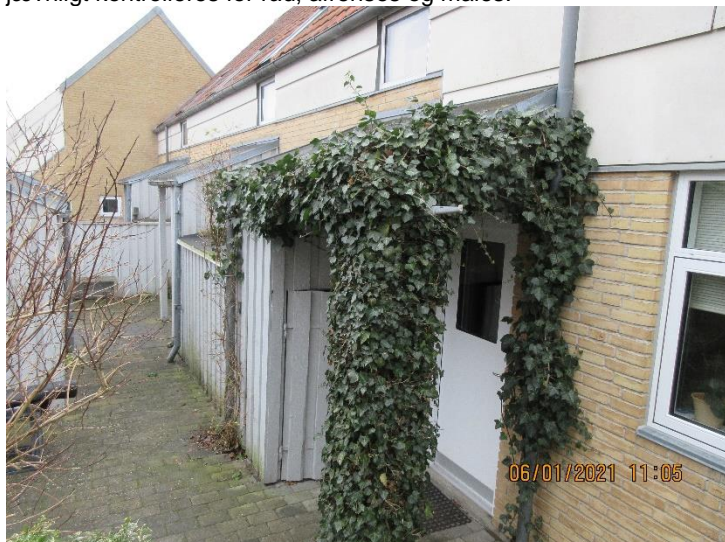
Klatreplanter bør holdes nede, da de både kan optage og afgive fugt samt nemme adgang for skadedyr.

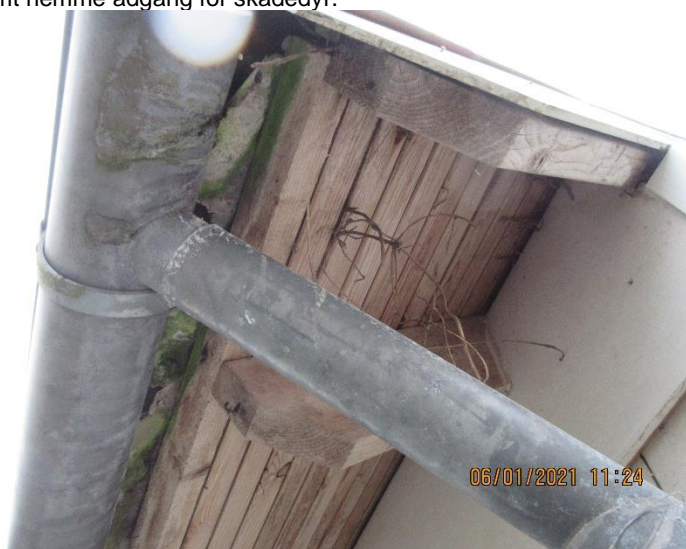
Særligt hvor slyngplanter når helt op til tagkonstruktionen på selve husene, bør de klippes ned, da de giver adgangsvej for skadedyr og kan lede til unødigt opfugtning og nedbrydning af konstruktioner.

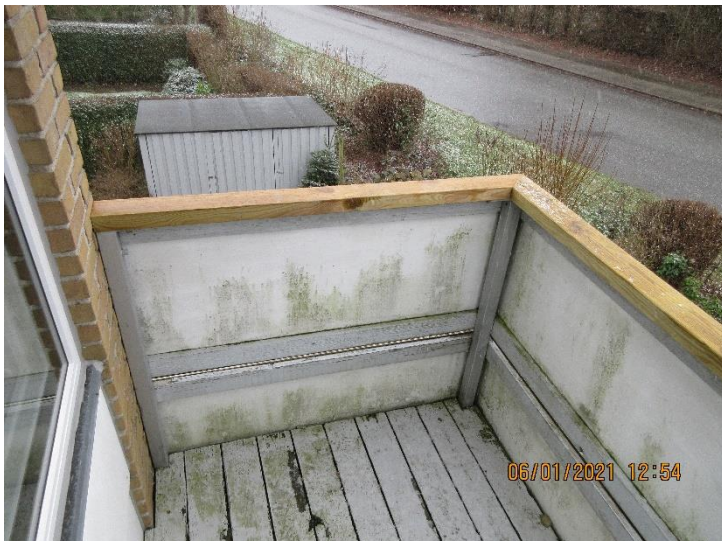
Træbelægning på altaner er relativt hårdt påvirket af slid, vind og vejr. Topplanke på rækværk er her skiftet. OBS på asbest i eternit.

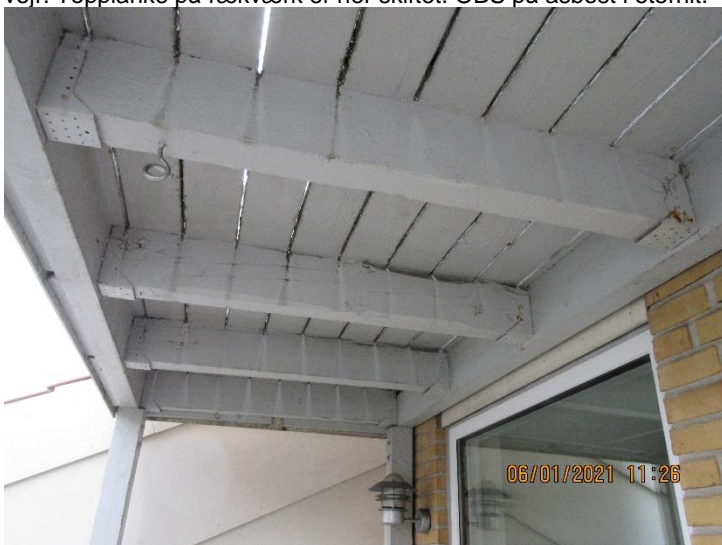
Altaner og disses konstruktioner generelt i rimelig stand. Bærende Bjælker og søjler kontrolleres løbende.

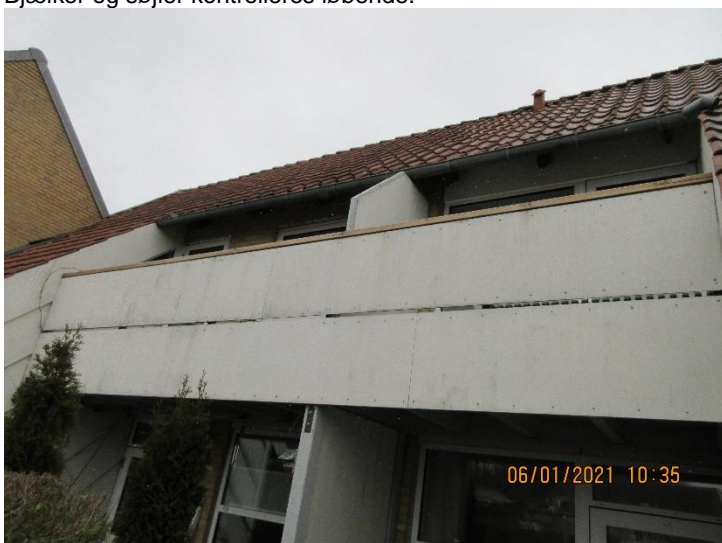
Eternitbeklædning på altaner. Indeholder asbest, så evt. afrensning skal foretages forsigtigt.

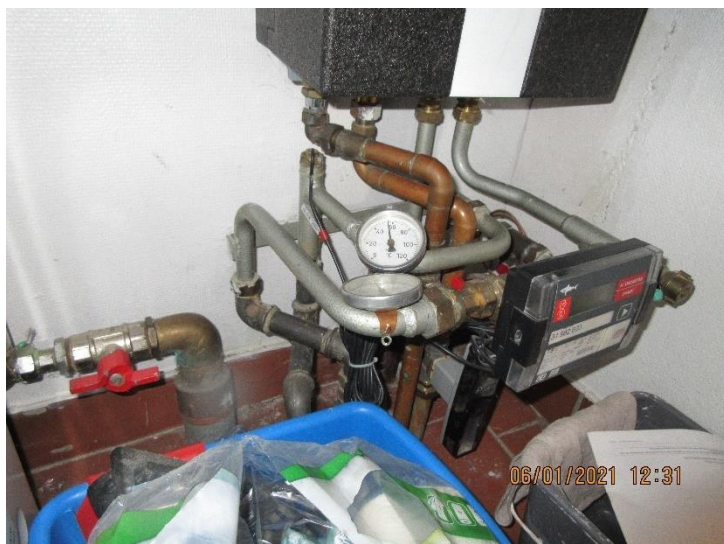
Vand- og varmeinstallationer: Generelt i fin stand. Varmevekslere skiftet i nyere tid. Der forekommer lidt irrede samlinger nogle steder.

Generelt er samlinger, haner, greb og ventiler i god stand. Der forekommer dog nogen ir i samlinger flere steder. Der blev besigtiget 3 boliger, og alle havde mere eller mindre irrede komponenter nogle steder. Det kan skyldes kondens, forkerte materialer samt mangelfuld tilspænding i samlinger, så der er en lille utæthed.

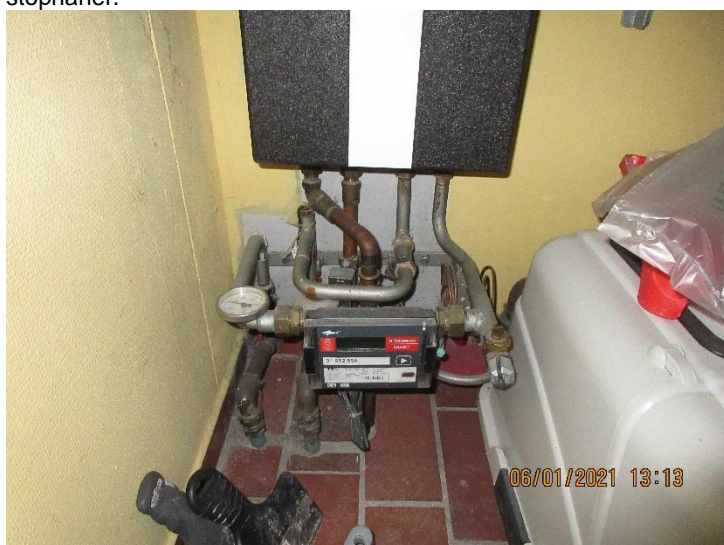
Varmeinstallationer – Der forekommer nogle irrede samlinger. Normalt vil man forlange alle varmerør isolerede for varmetab, samt Kondensisolering af koldt vand.

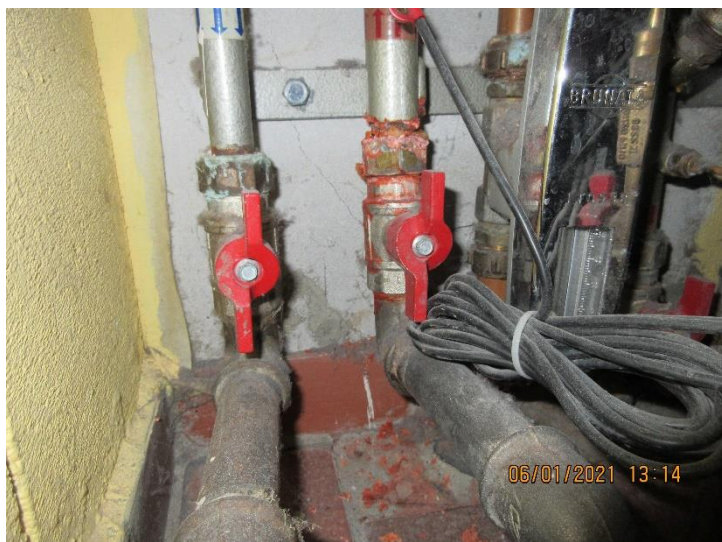
Irrede samlinger på varme frem og retur. Den røde farve på "frem" formodes at skyldes et sporemiddel, tilsat fra varmegæret.

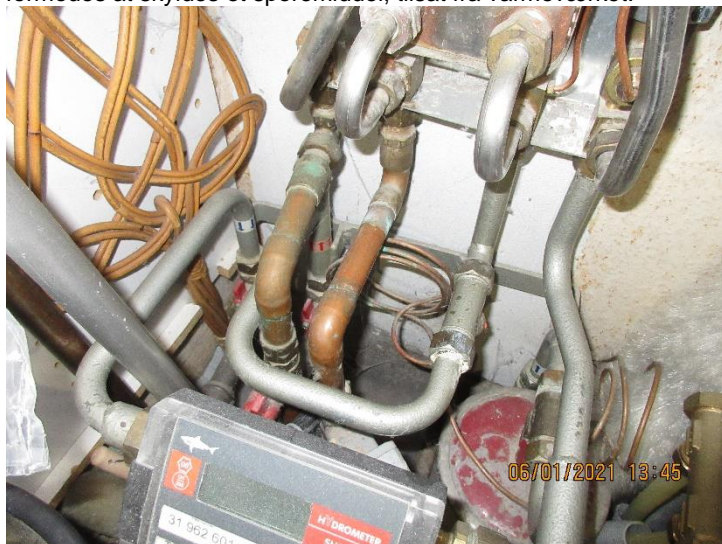
Ir på vand- og varmeinstallationer kan på sigt udvikle sig til deciderede utætheder, så der opstår vandskade.

Vand- og varmeinstallationer – lidt ir i samlinger og overfladerust på tilslutninger til vekslerflade. Bør holdes under opsyn.

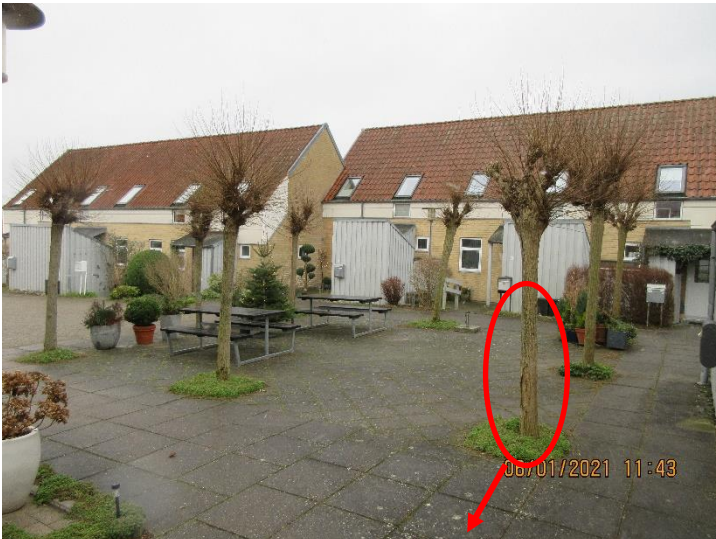
Træer på "Store torv" vurderes i rimelig stand og velpjejede – dog ses afbarkning og huller fra skadedyr på træet nærmest i billedet.

Træer i fællesarealer i nogenlunde stand. På billeder ses dog partiel afbarkning og borehuller efter skadedyr, på træ på "Store Torv". Træer efterses årligt, og viste træ bør nok overvejes udskiftet.

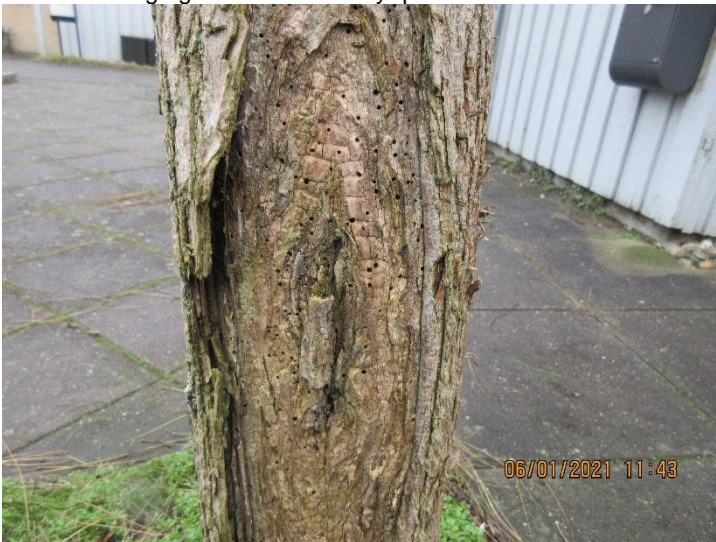
Borehuller fra skadedyr.

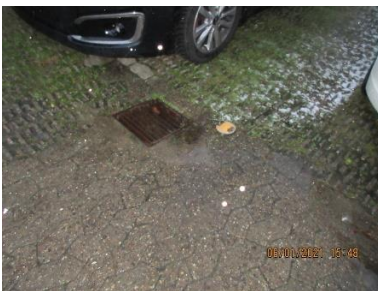
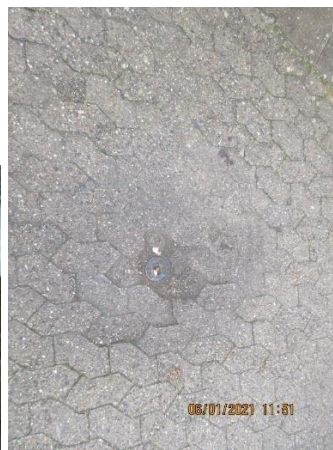
Belægning omkring rendestensbrønd sunket, så der er opkant.
Stophaner for vand kan være vanskelige at få øje på.

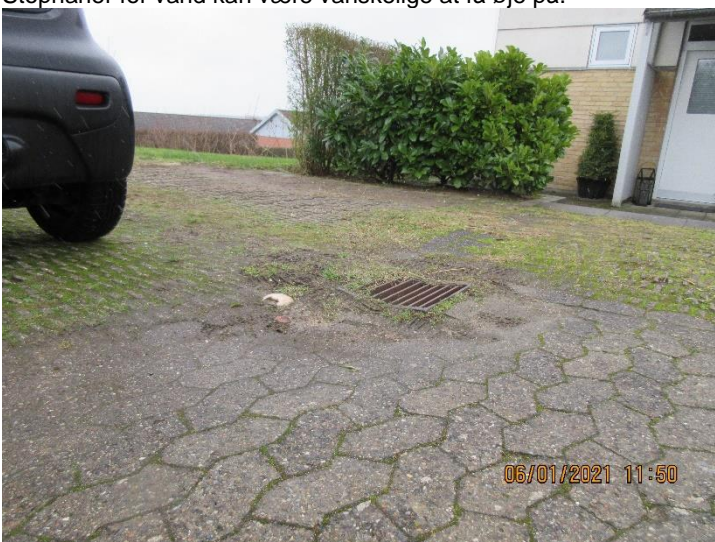
Belægning omkring rendestensbrønd sunket, så der er opkant.
Desuden nogen græs-/ukrudtsvækst grundet jord omkring rist.

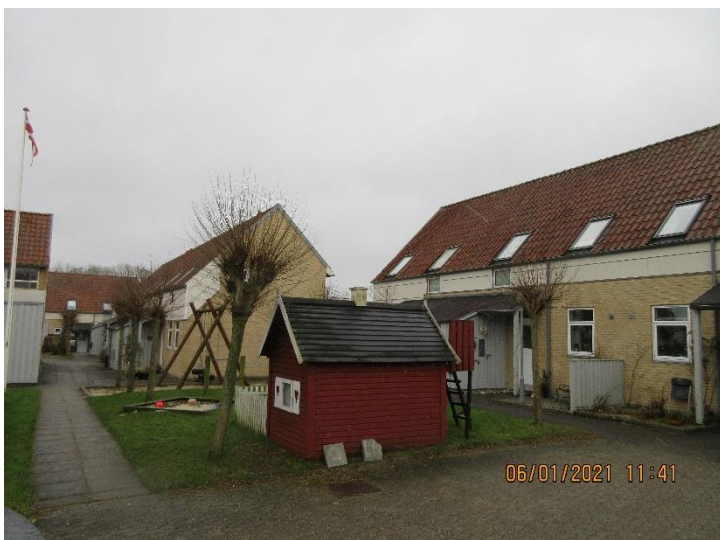
Legeplads i rimelig stand – dog nogle punkter til opfølgning.
NB! Der bør laves aftale om eftersyn/udbedring med firma med speciale heri, da der gælder særlige regler for legepladser.

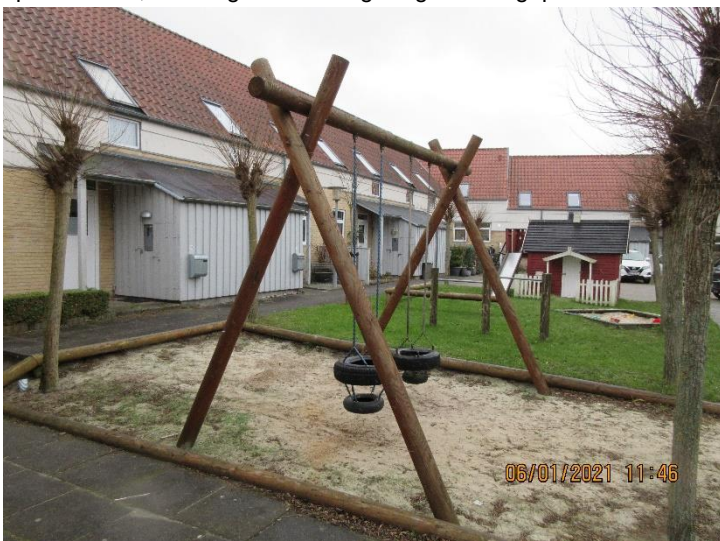
Gyngestativ i fin stand – dog bør faldsand renses for ukrudt og kontrolleres for tilstrækkeligt tykt lag.

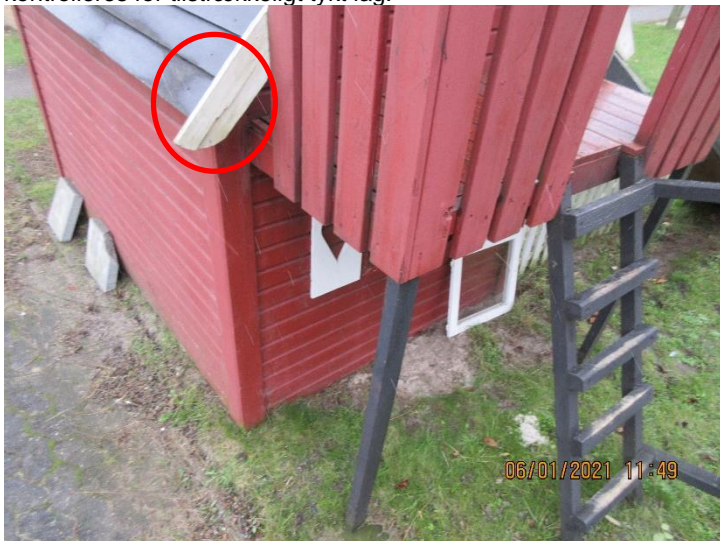
Vindskede på legehus er revnet. Lægter, der bærer platform til rutsjebane, virker lidt kleine i det.

Legehus ser ud til at være i rimelig stand. Der konstateres dog en vindskede der er revnet og skal skiftes. Desuden forekommer der skimmel indvendigt på taget. Der bør etableres bedre udluftning, og skimmel vaskes ned jævnligt. Stolperne der bære reposen for rutsjebanen forekommer noget underdimensionerede. Overbrædt på kanten af sandkassen sidder løse og skal fastgøres. Sandet i sandkassen bør renses for ukrudt og skiftes jævnligt.

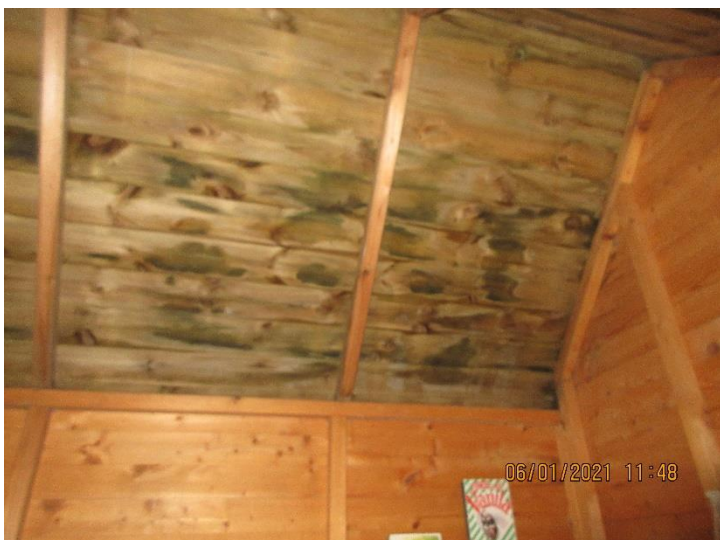
Det vurderes at der er nogen skimmelvækst indvendigt i legehuset. Bør afrenses af hensyn til børn, der bruger det.

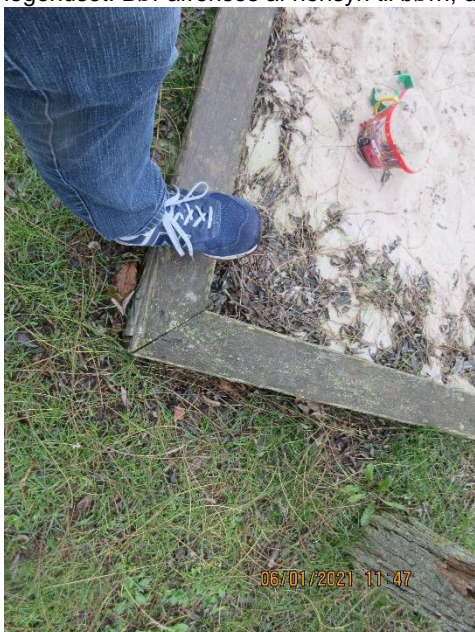
Overbrædderne på kanten af sandkassen kontrolleres for stand og fastgørelse – de var løse i hvert fald i ét hjørne. Desuden bør sandet renholdes og skiftes jævnligt.
